COMUNE di SPARONE

# MESSA IN SICUREZZA DEL TERRITORIO A RISCHIO IDROGEOLOGICO

PROGETTO DEFINITIVO ESECUTIVO

## RELAZIONE GEOLOGICA

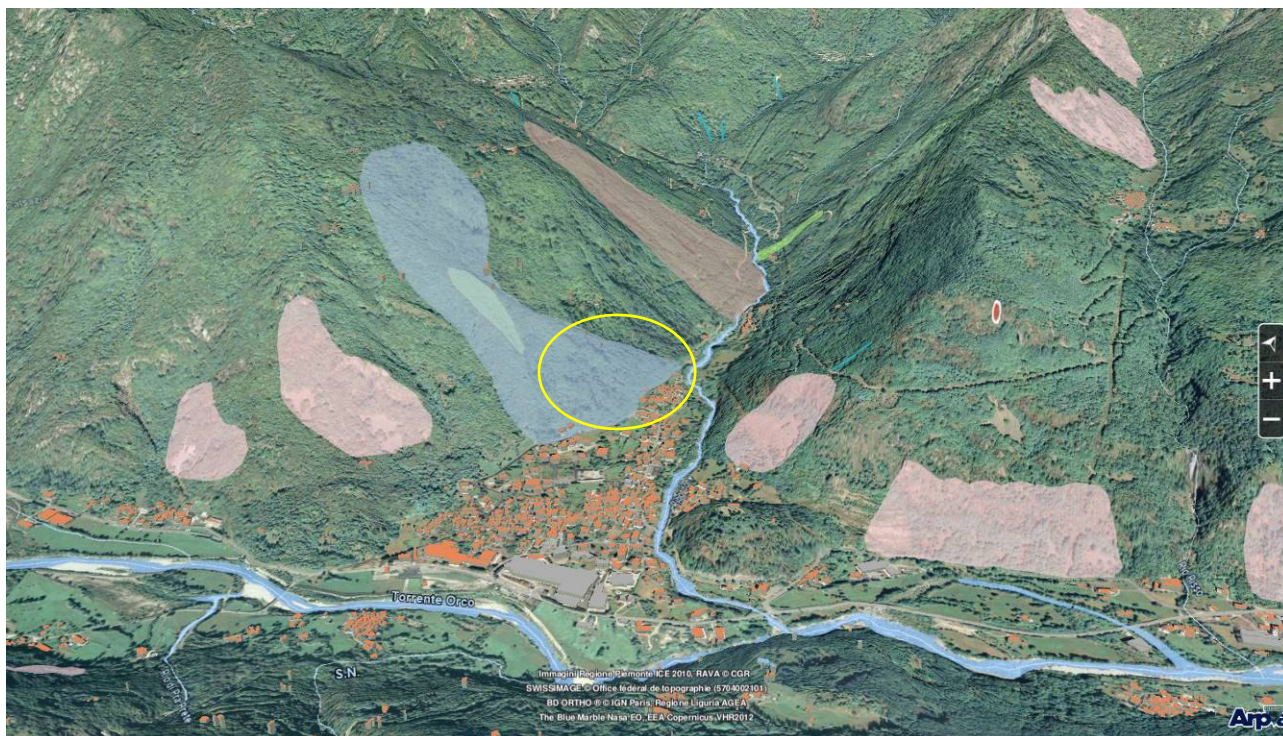
Il riferimento per quanto riguarda il quadro del dissesto è riscontrabile nella Banca dati regionale e di ARPA Piemonte, come osservabile nella figura sotto, tratta dall'applicativo Geo3D di ARPA.

Le aree indicate in frana nell'ambito di intervento, a monte della Borgata Somnavilla, sono descritte nel seguente modo:

- in colore azzurro: grande frana di tipo complesso, stabilizzata (osservazioni del 1992);
- in colore verde: aree soggette a frane superficiali diffuse, quiescente (osservazioni del 1980).

Si tratta di perimetrazioni non molto precise, effettuate a grande scala.
